REF: ST136-2019 Inspección & Diagnóstico

PROFORMA SOPORTE TÉCNICO

ST125/2018

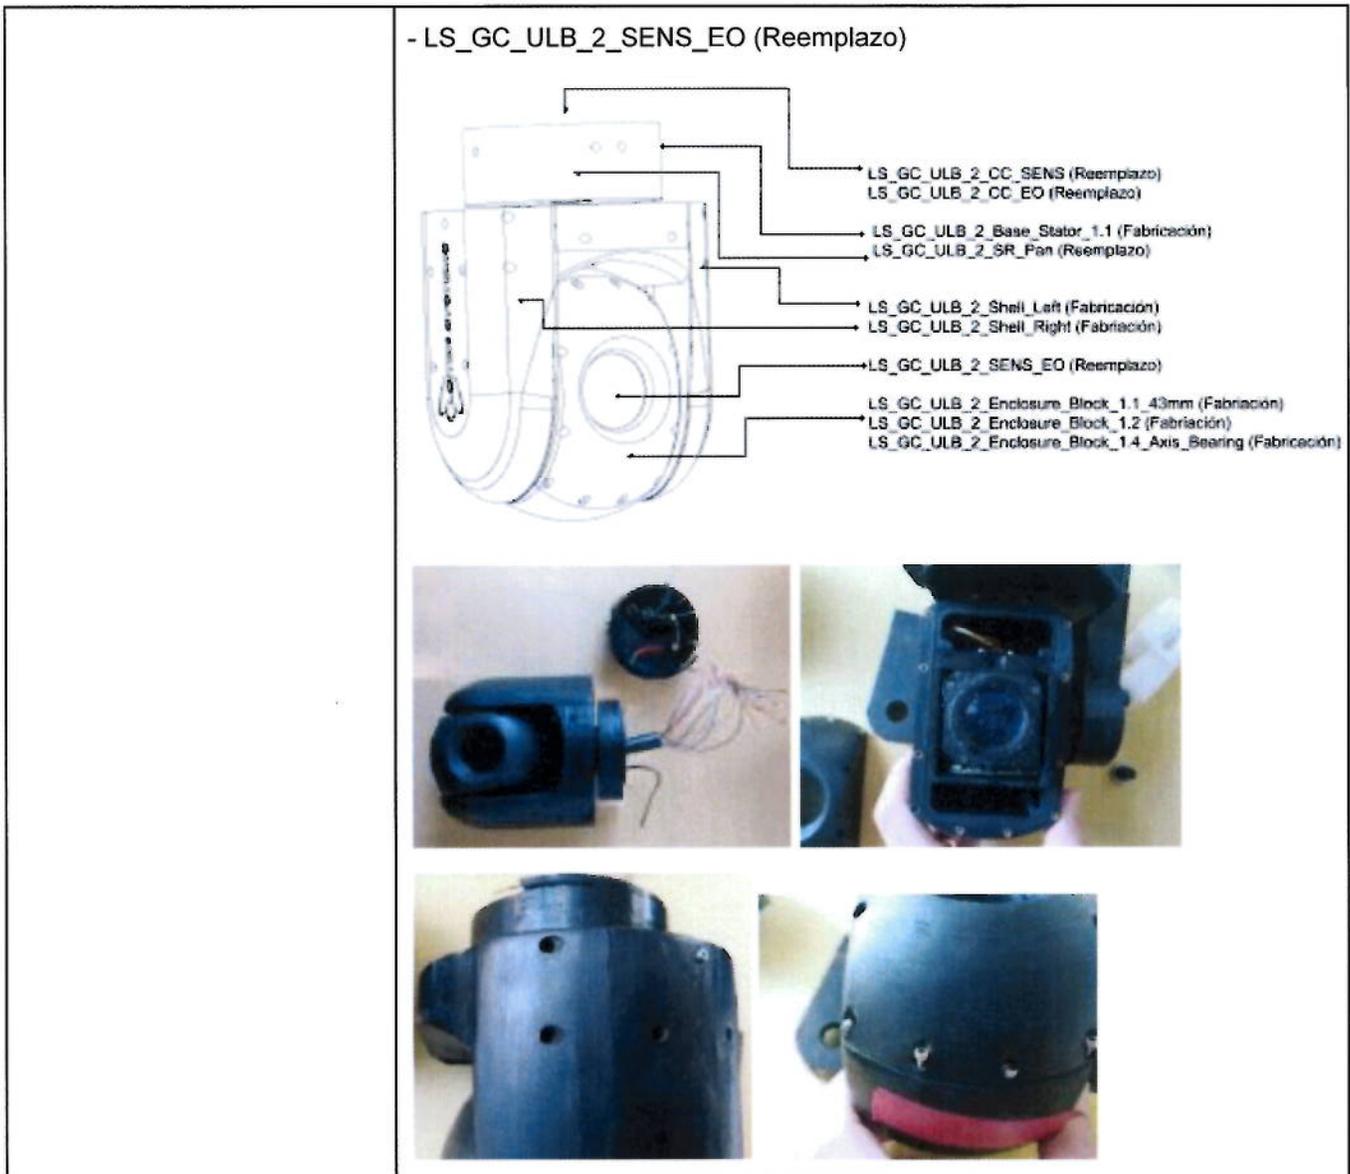
2. DIAGNÓSTICO	
ANOMALÍA DETECTADA	<p>Etapa 1: En visita a terreno se identifican tres piezas externas con potencial daño. Como resultado se tiene:</p> <ul style="list-style-type: none"> -Bloqueo de rotación en ambos ejes Pan y Tilt, por lo que se recomienda revisión mayor de componentes mecánicos, lo cual, implica desmontaje completo del sistema. <p>Etapa 2: en laboratorio el equipo de Loiter Systems realiza inspección visual de los componentes mecánicos y eléctricos del sistema GimbalCAM-ULB-2 identificando:</p> <p>Fracturas mecánicas en los siguientes componentes estructurales:</p> <ul style="list-style-type: none"> - LS_GC_ULB_2_Shell_Left (Fabricación) - LS_GC_ULB_2_Shell_Right (Fabricación) - LS_GC_ULB_2_Base_Stator_1.1 (Fabricación) - LS_GC_ULB_2_Enclosure_Block_1.1_43mm (Fabricación) - LS_GC_ULB_2_Enclosure_Block_1.2 (Fabricación) - LS_GC_ULB_2_Enclosure_Block_1.4_Axis_Bearing (Fabricación) <p>Daños en componentes electrónicos:</p> <ul style="list-style-type: none"> - LS_GC_ULB_2_SR_Pan - LS_GC_ULB_2_CC_SENS - LS_GC_ULB_2_CC_EO - LS_GC_ULB_2_SENS_EO <ul style="list-style-type: none"> -No existen otras anomalías mecánicas. -El módulo electrónico principal no presenta daños.

3. INTERVENCIÓN / SOLUCIÓN	
SOLUCIÓN	<ul style="list-style-type: none"> - Revisión completa del sistema GimbalCAM-ULB-2 serie 001 - Limpieza de motores y componentes. - Fabricación y reemplazo de componentes estructurales listados arriba. - Reemplazo de de componentes electrónicos listados arriba. - Ensamblaje y pruebas de funcionamiento del equipo. - Etiquetado y registro de soporte a la fecha.
REPUESTOS REQUERIDOS	<ul style="list-style-type: none"> - LS_GC_ULB_2_Shell_Left (Fabricación) - LS_GC_ULB_2_Shell_Right (Fabricación) - LS_GC_ULB_2_Base_Stator_1.1 (Fabricación) - LS_GC_ULB_2_Enclosure_Block_1.1_43mm (Fabricación) - LS_GC_ULB_2_Enclosure_Block_1.2 (Fabricación) - LS_GC_ULB_2_Enclosure_Block_1.4_Axis_Bearing (Fabricación) - LS_GC_ULB_2_SR_Pan (Reemplazo) - LS_GC_ULB_2_CC_SENS (Reemplazo) - LS_GC_ULB_2_CC_EO (Reemplazo)
